La Gournaise

5 FEVRIER 2024

Synthèse des données ODySéYeu

Nantes
Université

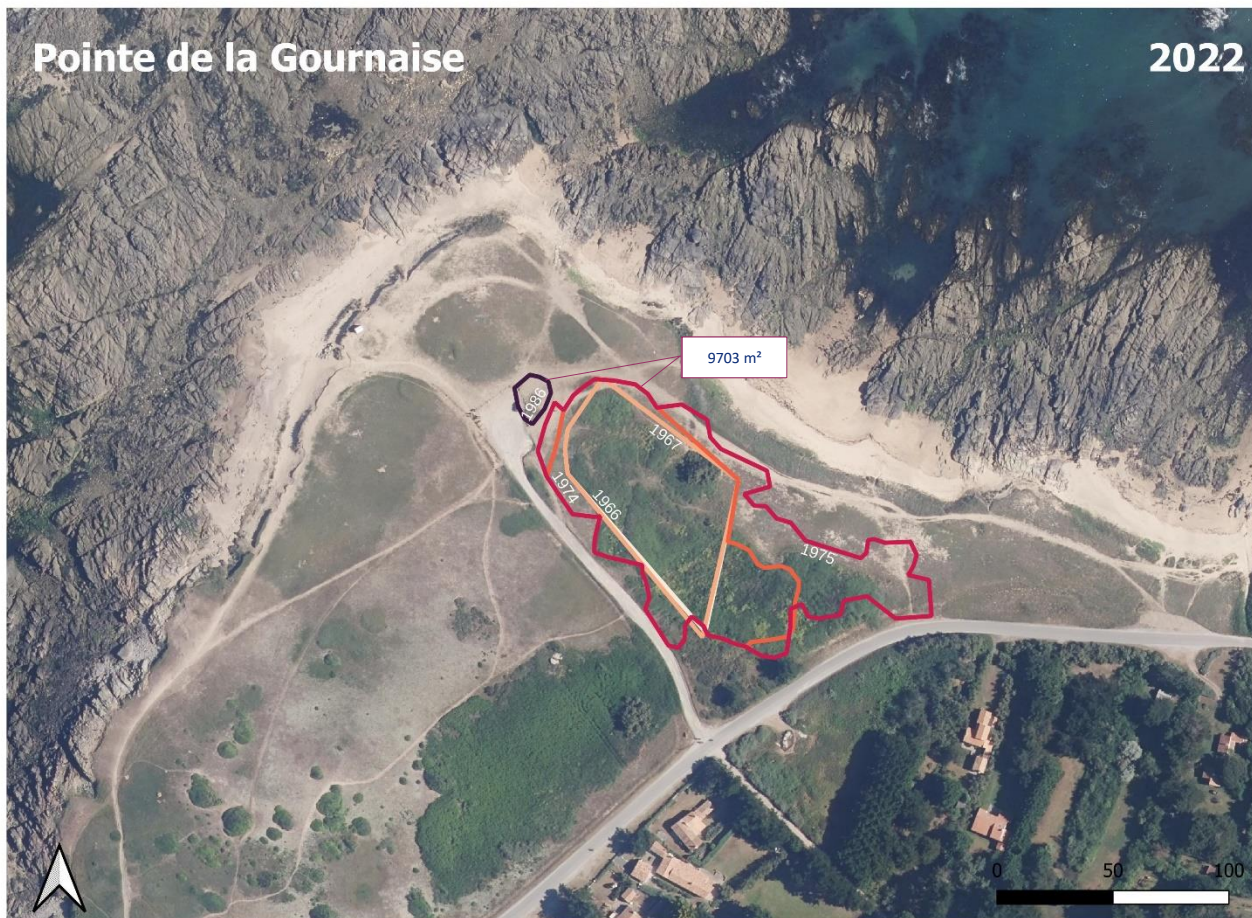
Figure 2 : position actuelle de la zone de carrière / dépôt.

En 1982, le dépôt d'ordures cesse. L'entreprise ODEON, seule entreprise à posséder des chargeurs sur l'île à l'époque, prend en charge la « remise en état du site » (à la demande de la mairie ?). La partie des déchets formant un relief positif est alors retirée et le reste est écrasé et enfoui sous une couche de gravats de construction, elle-même recouverte de sable (source : Yvon Méchin, qui a participé à l'opération), sur laquelle la végétation a aujourd'hui repris ses droits. Sur la photo de 1986, une petite zone fraîchement remblayée apparaît juste au nord de la zone de carrière à proprement parler. Quelque chose a clairement été enfoui entre 1982 et 1986 à cet endroit (voir profil géoradar n° 29, **p.10**), mais sa nature reste inconnue. Cette « extension » postérieure concerne 220 m² supplémentaires (sans doute sur-estimé), portant l'extension totale de cette dernière à environ 9700 m² (**Figure 1** et **Figure 2**).

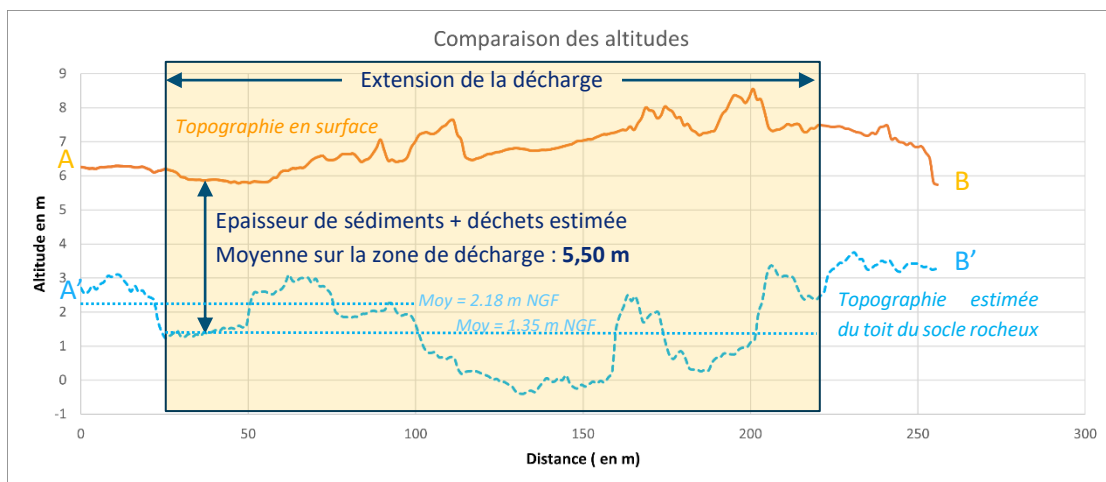
Figure 6 : Superposition théorique des altitudes de surface relevées selon les profils A-B et A'-B', et positionnés géographiquement sur la figure 5. Le profil A-B indique les altitudes (en m NGF) du toit du socle sur la frange littorale NE de la pointe et le profil A'-B' indique les altitudes de surface (en m NGF), relevées par LIDAR sur toute la longueur de l'ancienne décharge.

La première méthode propose de mesurer les altitudes du toit du socle rocheux à l'endroit où il affleure sur la frange littorale NE de la pointe (i.e. au plus proche de l'ancienne décharge ; profil A-B sur la) et de faire l'hypothèse que ce dernier conserve des altitudes similaires sous la zone de l'ancienne carrière/décharge. On peut alors calculer le différentiel d'altitude entre le sol actuel au niveau de la carrière et l'altitude hypothétique du socle rocheux sous-jacent, et estimer ainsi l'épaisseur de sédiments souillés qui couvre le socle rocheux.

D'après les données présentées en **Figure 6**, le toit du socle *sous la décharge* serait en moyenne à une altitude estimée de 1.35 m NGF et l'épaisseur moyenne de la couverture dans le secteur de l'ancienne décharge serait alors de 5,54m.

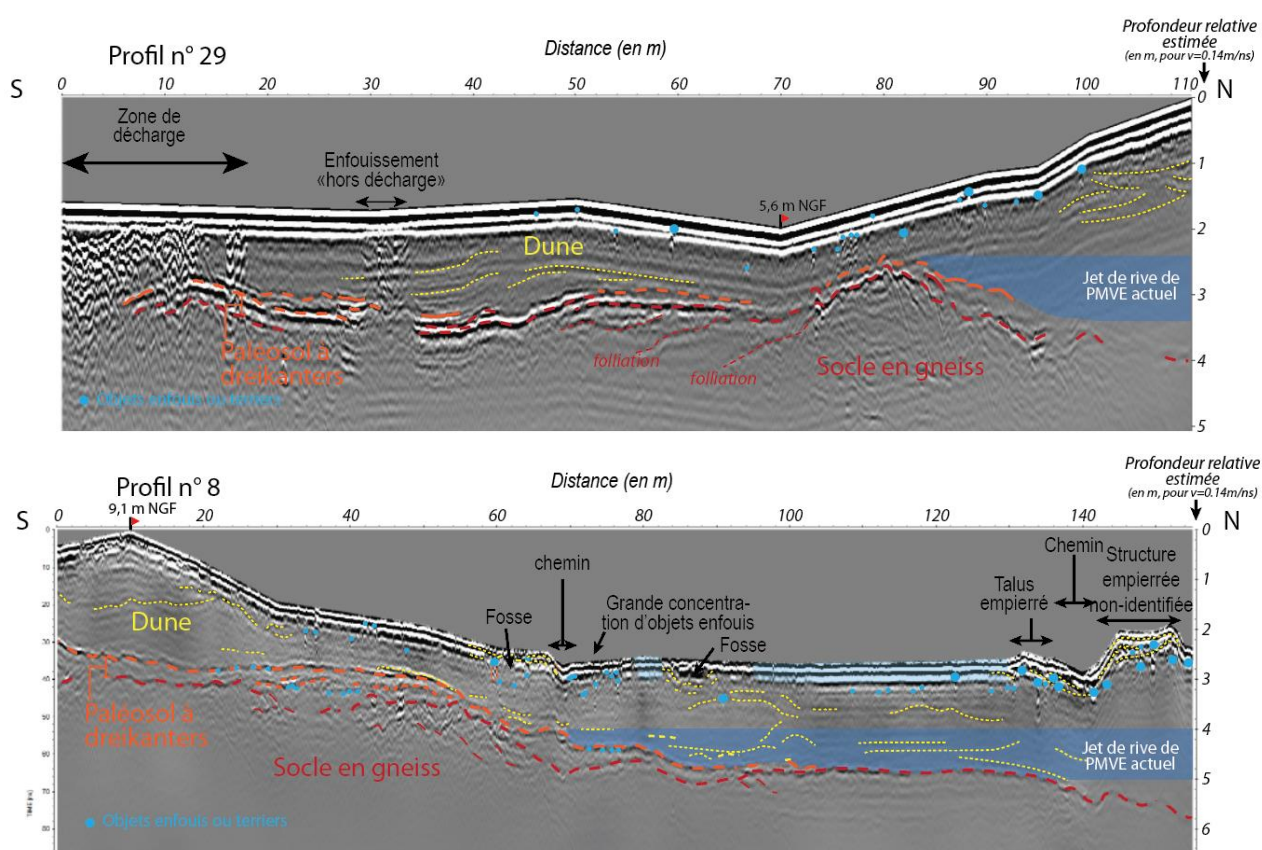
Figure 8 : Profils géoradar réalisés en 2020 sur la pointe de la Gournaise à proximité de l'ancienne décharge (voir position géographique en Figure 7).

D'après le profil 29 de la **Figure 8**, il apparaît que le matériel enfouis au niveau de la décharge a une signature géoradar bien particulière, que l'on ne retrouve sur le profil 29 qu'au niveau de l'enfouissement « hors décharge » qui coïncide avec « l'extension » de décharge repérée sur le cliché aérien de 1986. Sur le reste des profils (29 et 8), de nombreux objets ponctuels sont clairement présents en sub-surface sur la pointe de la Gournaise, mais que ceux-ci ne constituent pas de dépôt majeur, bien que quelques fosses soient clairement identifiables. Le géoradar ne permet pas d'identifier la nature des objets enfouis. Il peut s'agir d'objets d'origine humaine, mais aussi de cailloux, et dans certains cas, de terriers. Les résultats de la prospection géomagnétique (**Figure 9**) confirment que du matériel métallique est toujours contenu dans le sous-sol de l'ancienne décharge, et vraisemblablement aussi au niveau de la zone d'enfouissement « hors décharge de 1986. D'autres objets à forte susceptibilité magnétique sont également présents sur la partie de la pointe prospectée, mais là encore, pas d'autre enfouissement majeur n'est constaté, les dipôles importants situés au nord-ouest de la pointe

L'observation des profils géoradar 29 et 8 permet en outre de repérer très clairement le toit du socle rocheux sous le sable (en rouge sur les profils de la **Figure 8**). Ce dernier est parfois couvert d'un paléosol de quelques dizaines de centimètres (repéré en orange sur les profils). Dans ce secteur, l'altitude du socle rocheux se situe en moyenne aux alentours de 3.5-4 m NGF, au lieu d'une moyenne estimée par la méthode 1 à 2.18 m NGF sur les 100 m les plus septentrionaux du profil A-B (**Figure 6**). Cette réhausse observée d'environ 1,50 m dans le secteur nord de la pointe nous conforte dans l'hypothèse que le toit du socle est effectivement plus haut sous l'ancienne décharge que ce qui peut être observé sur la frange littorale NE de la pointe, bien que des données manquent pour le secteur méridional.
