Pointe de la Petite Conche

La Pointe de la Petite Conche est l'un des endroits de l'île d'Yeu actuellement les plus affectés par l'érosion côtière. Dans le but d'éclairer la compréhension des phénomènes en cause et de faciliter la gestion côtière de cette pointe, ce rapport synthétise l'ensemble des données scientifiques générées sur site dans le cadre du projet ODySéYeu. Dans un premier temps, il reprend les photographies aériennes depuis 1920 et montre que le site n'a pas toujours été en érosion sur le dernier siècle, mais qu'il subit aujourd'hui une dynamique érosive très active depuis les années 2000. Le rapport présente ensuite l'ensemble des données du suivi participatif de l'érosion côtière par le dispositif Sentinelles de la Côte de juin 2019 à mars 2024, qui permettent d'identifier les secteurs les plus touchés et les phénomènes à l'œuvre. Enfin le rapport détaille les données géophysiques acquises en 2021 dans le sous-sol de la pointe dans le cadre du stage FortiPhy. L'ensemble de ces mesures permet in fine de discuter de l'avenir possible de la pointe en réalisant quelques projections.

Synthèse des données ODySéYeu Juin 2024

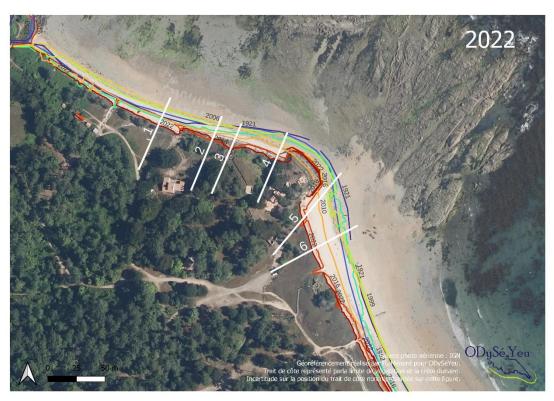
Figure 1 : dynamique du trait de côte entre 1921 et 2022. Les transects 1 à 6 sont utilisés en figure 2 pour calculer les vitesses locales d'érosion/accrétion.

L'étude des photographies aériennes géoréférencées du site (Annexe 1) montre que la dynamique sédimentaire autour du site a beaucoup évoluée au cours du temps (Figure 1).

Les vitesses d'érosion calculées selon les transects de la **Figure 1** montrent des tendances similaires (**Figure 2**) :

- Une phase de relative stabilité de la pointe entre 1921 et 1982, qui perdure à l'est de la pointe jusqu'en 1999.
- Une phase d'accrétion à l'ouest de la pointe entre 1982 et 1999
- Une phase d'érosion intense de part et d'autre de la pointe, globalement plus forte à l'est (-1.6 m/an en moyenne sur les deux transects) qu'à l'ouest (-0.75 m/an en moyenne sur le 4 transects), entre 1999 et 2022.

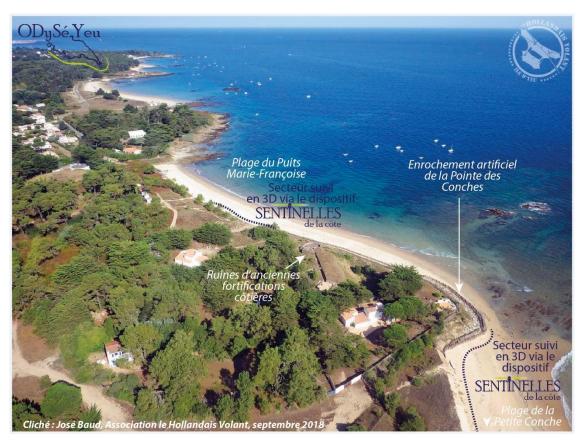
Figure 4 : position géographique des secteurs suivis par les Sentinelles de la Côte de part et d'autre de la Pointe de la Petite Conche.

Les modèles du suivi Sentinelles de la Côte complètent les observations réalisées sur photos aériennes, par des observations en 3D, réalisées entre juin 2019 et mars 2024 (ANNEXE 2). Ces modèles sont réalisés à une fréquence mensuelle de part et d'autre de la pointe, afin de suivre le recul du trait de côte et ses interactions avec les dispositifs de protection de la pointe aux endroits où l'érosion est la plus forte (Figure 4).

Sur ces modèles, il est possible de suivre en tout point le recul de la falaise dunaire, mais également les évolutions du niveau de la plage, par comparaison avec un modèle de référence créé en juin 2019 à l'aide d'un scanner laser de type Faro Scan.

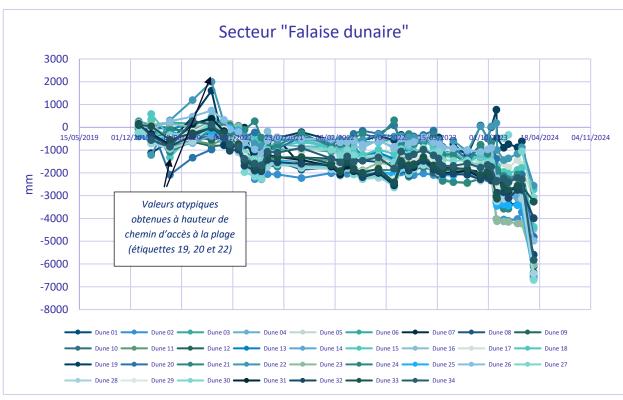
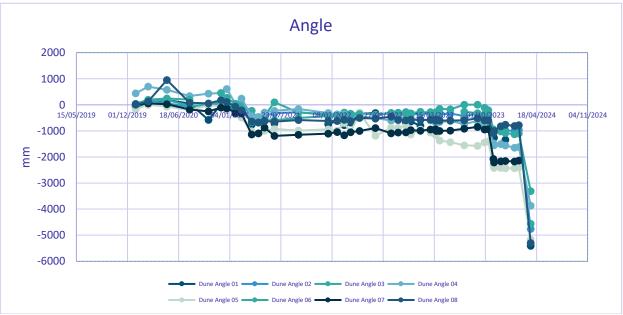
En dehors de quelques valeurs « atypiques » obtenues à hauteur du chemin d'accès à la plage, les deux secteurs dunaires du Puits Marie-Françoise montrent des comportements très similaires, avec une première phase d'érosion importante qui débute lentement en décembre 2020 et s'accentue fortement entre janvier et avril 2021 (Figure 9). En l'absence de forts coefficients, la pluviosité très forte des tempêtes Ignacio et Hortense est clairement en cause.

$\textit{Figure 9}: \'evolution \ \textit{relative de la morphologie dunaire du Puits Marie-Françoise, selon les points \ \textit{discrets des \'etiquettes}.$

Le recul de la falaise dunaire est ensuite beaucoup plus modéré, jusqu'à la tempête Céline (28/01/23) qui provoque une nouvelle phase de recul dunaire. Les tempêtes suivantes (Ciaran, Domingo, Géraldine ne provoquent aucun mouvement. En revanche, la tempête Karlotta provoque un dernier recul majeur. Pour conclure, il semble que sur ce site, deux phénomènes puissent conduire à de forts reculs, les très fortes pluviosités associées à de petits coefficients de marée, comme en janvier 2021, et, sans surprise, les fortes tempêtes associées à de forts coefficients de marée.

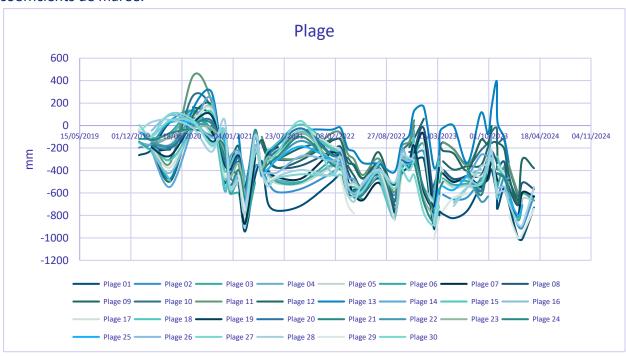
Figure 10 : évolution relative du niveau de plage au Puits Marie-Françoise, selon les points discrets des étiquettes.

Les variations du niveau de sable sur la plage du Puits Marie-Françoise (Figure 10) présentent les mêmes amplitudes que sur le site des Conches (globalement de +40 cm à -1m). Toutefois, le comportement de la plage est différent. En effet, alors que sur le site des Conches le niveau de plage chute drastiquement en octobre 2020 avant de remonter rapidement et de rester plutôt élevé ensuite, le sable de la plage du Puits Marie-Françoise accuse une première chute en décembre 2020, puis une seconde plus importante encore entre janvier et février, à l'occasion des très fortes pluviosités des tempêtes Ignacio et Hortense. A la suite de ces événements, le sable revient rapidement sur la plage et poursuit ses cycles naturels, mais il n'atteint plus les niveaux de 2019-2020. Chaque épisode de très forte pluviosité (janvier 2023, hiver 2024) fait considérablement chuter le niveau de plage entre -80 cm et -1m. L'antisymétrie des niveaux de plages de la Petite conche et du Puits Marie-Françoise laisse penser que le stock de sable du Puits Marie-Françoise a probablement en partie migré de l'autre côté de la pointe en direction de la Petite conche en décembre 2020 et janvier 2021. Il est depuis lors « bloqué » là-bas, et nous n'avons pas le recul de données nécessaire pour savoir si ce phénomène est réversible ou pas. Il est néanmoins certain que la présence de l'enrochement de la pointe, faisant office d'épi, freine le retour du sable depuis la Petite Conche vers le Puits Marie-Françoise.

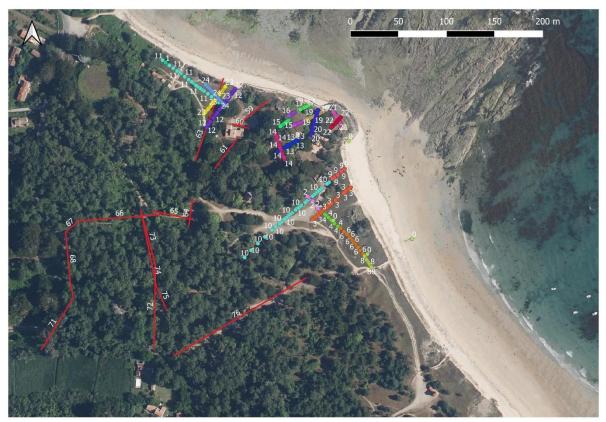
Figure 12 : position des différents profils géoradar réalisés dans le secteur de la Petite Conche en 2018 (lignes rouges continues) et en 2021 (lignes en pointillés multicolores).

Le géoradar SIR 4000, utilisé lors de ces campagnes est un outil permettant de prospecter le sous-sol jusqu'à une dizaine de mètres en profondeur dans les milieux sableux. Son acuité se réduit drastiquement dans les milieux atténuants, argileux ou salés. La **Figure 12** présente la position des différents passages géoradar effectués. Dans ce rapport, seuls ceux présentant un

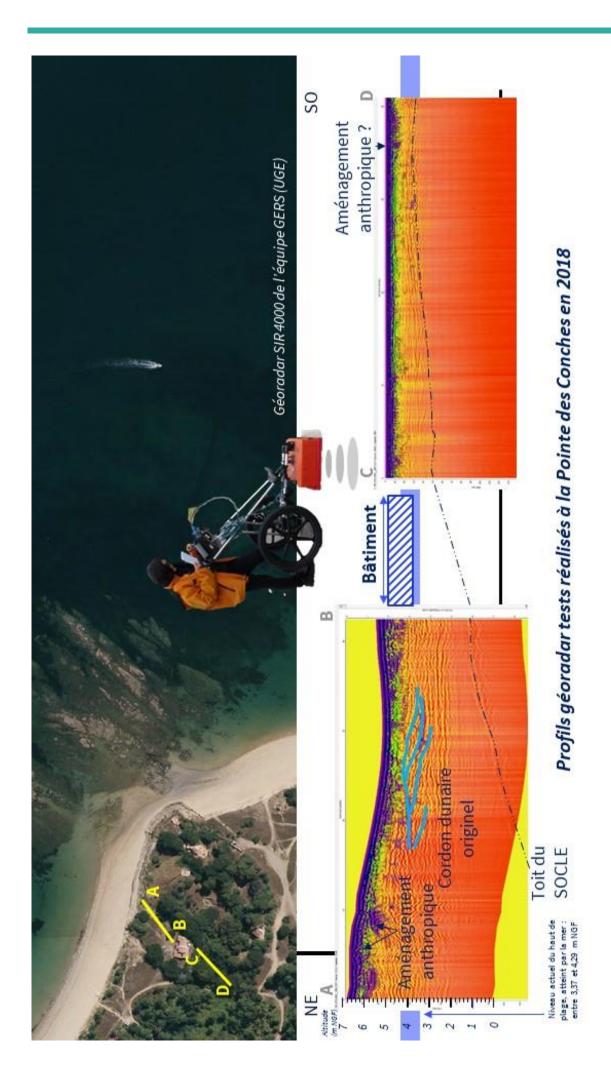
Les profils 2018-59 et -61 (**Figure 14**) ont été réalisés dans le jardin de la propriété Pierquin, selon une direction approximativement parallèle à la direction d'allongement de la pointe de la Petite Conche. Ces deux profils dans la continuité l'un de l'autre montrent que le socle rocheux remonte sous la dune depuis la plage, jusqu'à une altitude estimée autour de 3m NGF, atteinte au sud de la maison. Cette altitude reste ensuite stable sur une quarantaine de mètres au moins en direction des bois. Elle est par ailleurs bien au-dessus de l'altitude de dénudation du socle sur l'estran, qui se situe approximativement sous 1,30 m NGF.

Figure 14 : interprétation des profils géoradar 2018-59 et 2018-61, réalisés dans la propriété Pierquin.
